Informe de Resultados

Evaluación participativa de la calidad del agua de consumo humano en zonas de las Diócesis de Chosica, Carabayllo y Lurin - cuenca Rímac, Lima

Datos: Junio-julio de 2009

Proyecto:
"Fortalecimiento ciudadano para la vigilancia de la calidad del agua potable en las Diócesis de Chosica, Carabayllo, Lurin en Lima"

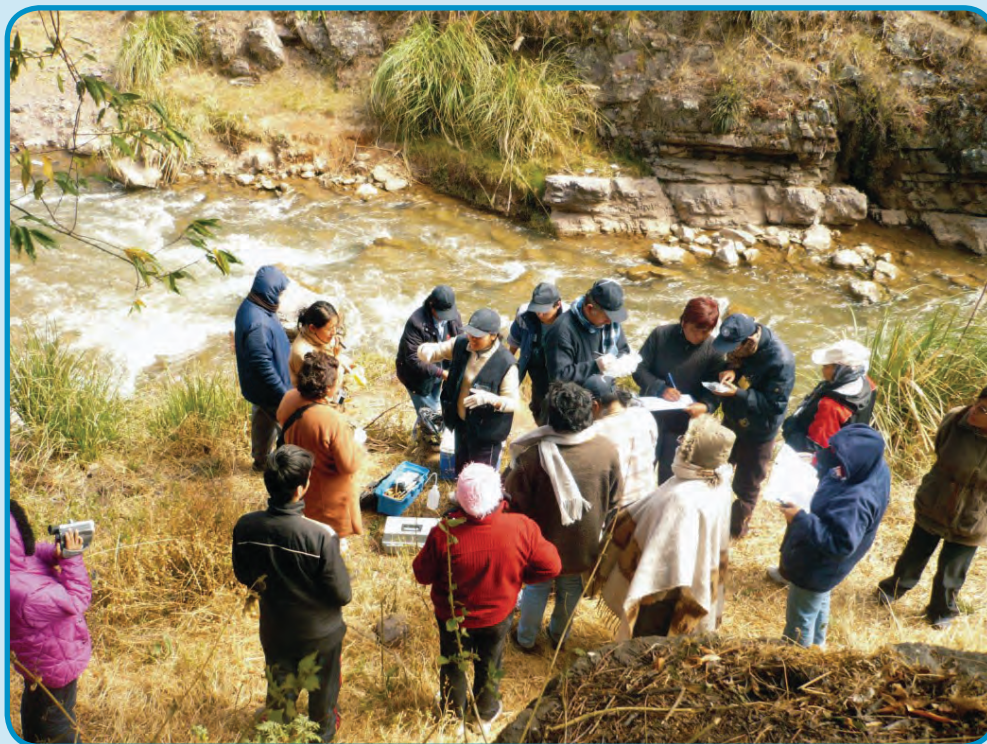
Tomando muestra de agua en el Río.

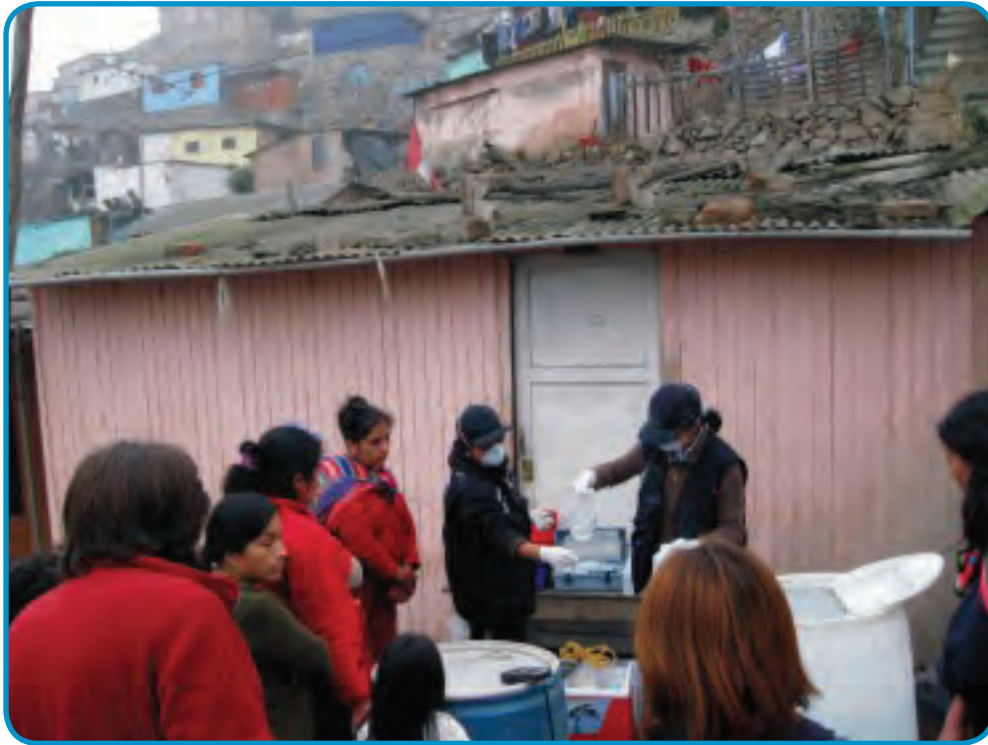
Tomando muestra de agua en un domicilio

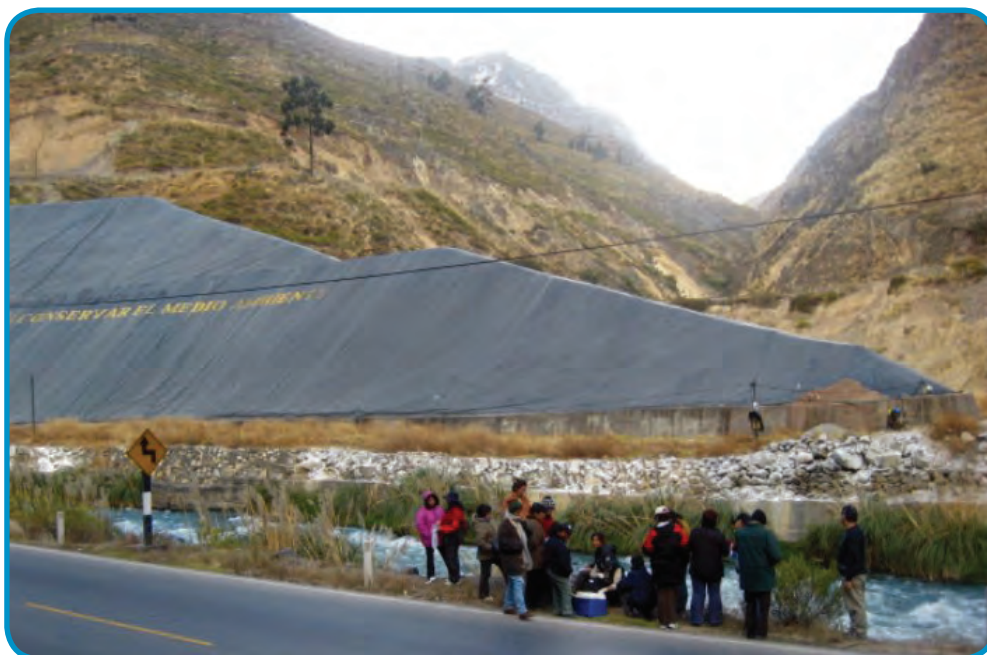
Foto mostrando la toma de muestra de agua en estación ubicada después de los depósitos de relave de Tamboraque.
