Informe
Técnico

Evaluación participativa de calidad ambiental de agua superficial, sedimento y suelo en la subcuenca Aruri y quebrada Chinchán - Zona alta del río Rímac

POR LAS COMUNIDADES CAMPESINAS DE SAN MATEO DE HUANCHOR Y SAN ANTONIO EN LOS DISTRITOS DE SAN MATEO Y CHICLA DE LA PROVINCIA DE HUAROCHIRÍ - REGIÓN LIMA

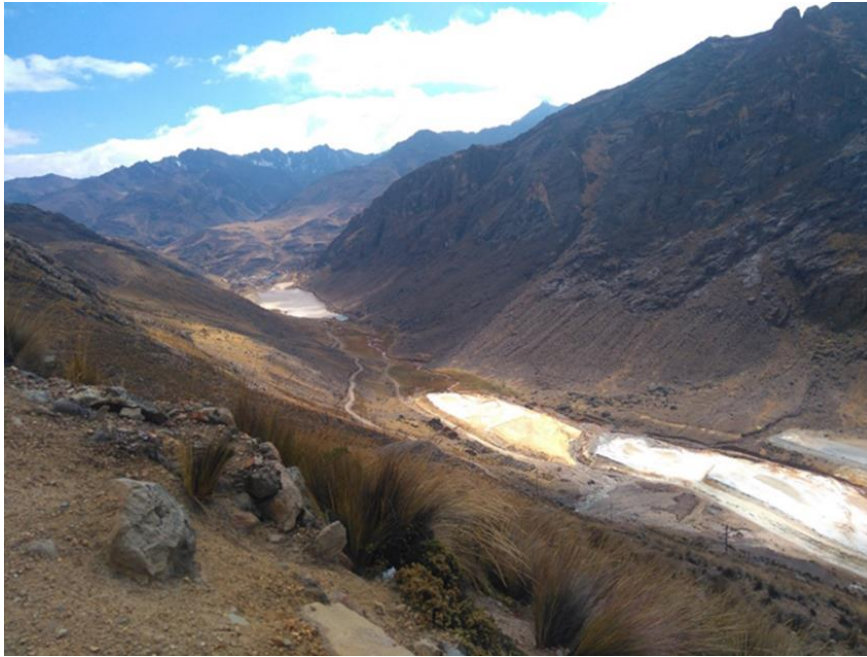
Vista de varias relaveras en la subcuenca Quebrada Parac.

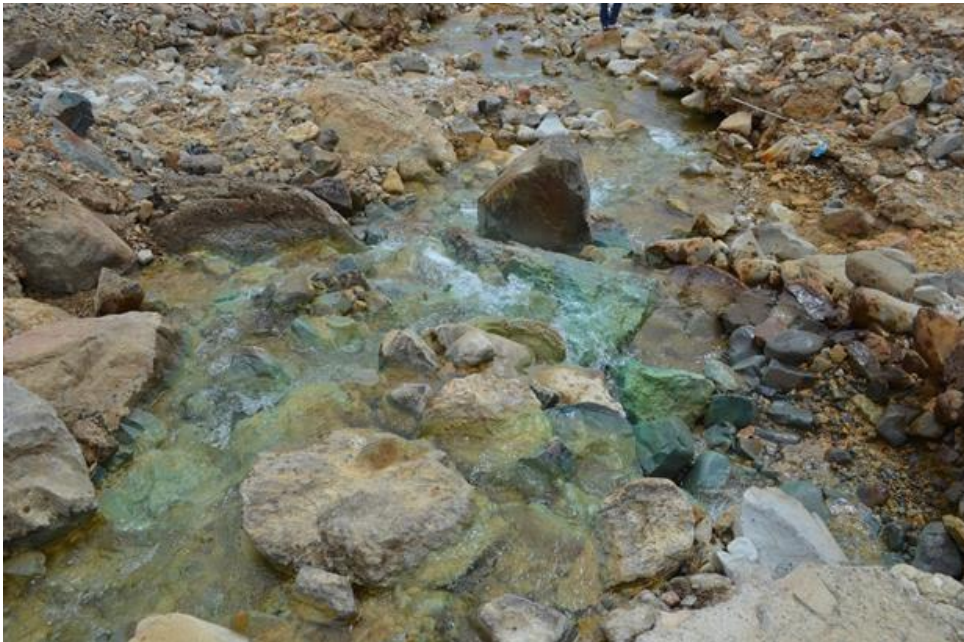
Afluente al río Aruri que recibe efluentes (agua) de actividad minera.

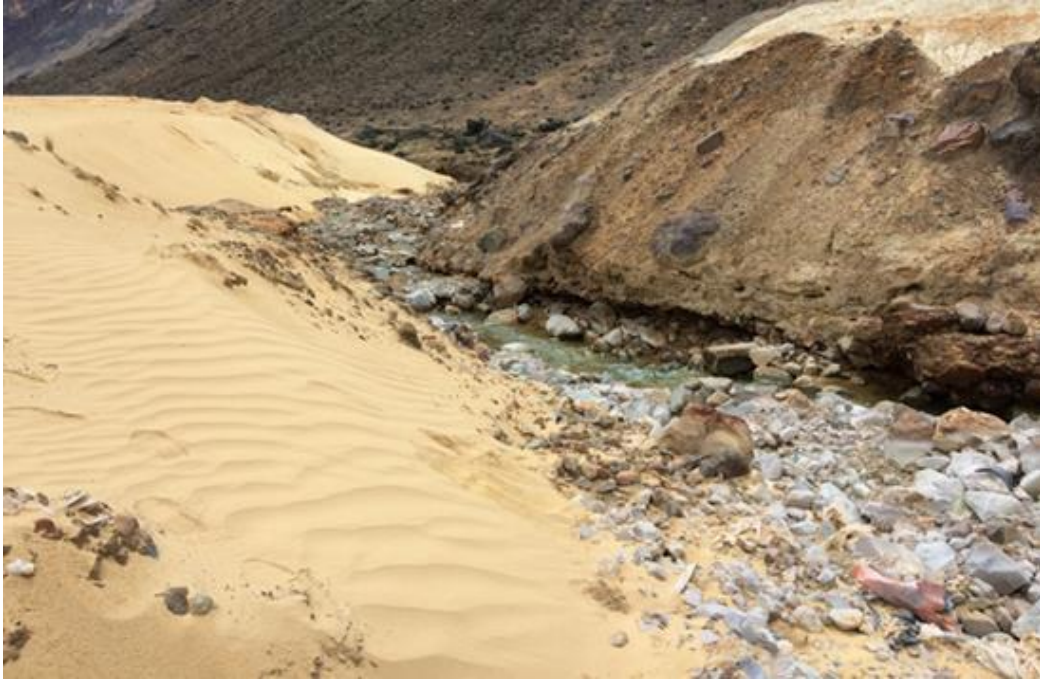
Río Aruri, en sus orillas se nota una de las varias relaveras que hay en ella.

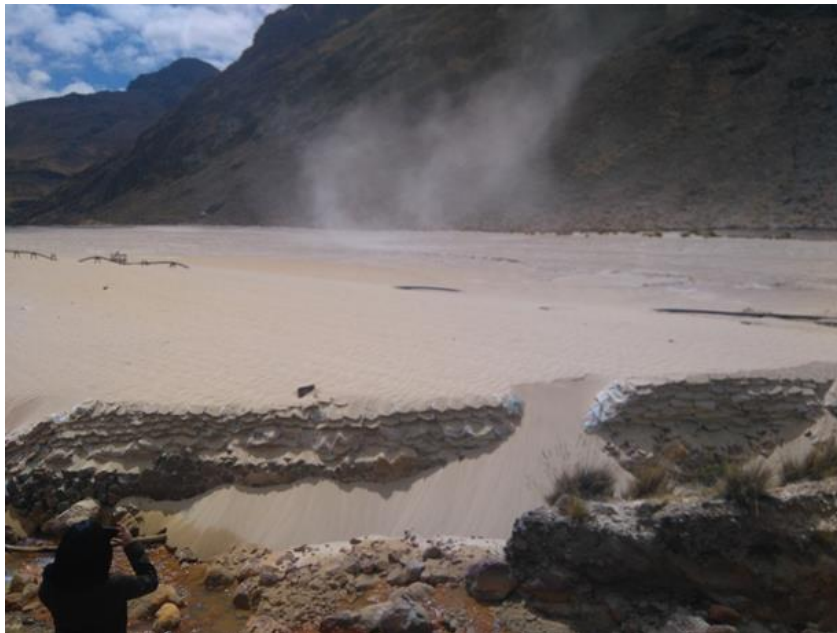
Polvareda en relavera en la Subcuenca Quebrada Parac.

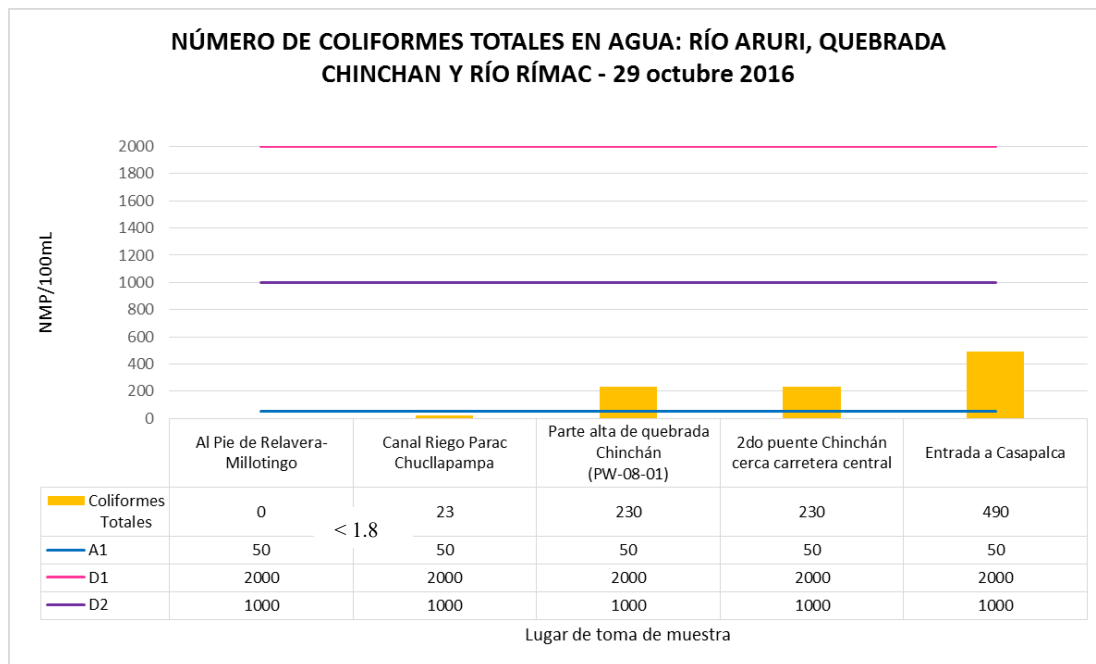
COLIFORMES TOTALES EN AGUA: RÍO ARURI, QUEBRADA CHINCHÁN Y RÍO RÍMAC

En el gráfico N° 01 se puede apreciar que hay presencia de coliformes en cuatro de las muestras de agua, en tres de ellas sobrepasan el valor de 50 NMP/100mL que establece la categoría A1, estos tres puntos son: parte alta de quebrada Chinchán (PW-08-01) con 230 NMP/100mL, 2do puente Chinchán cerca carretera central con 230 NMP/100mL y entrada a Casapalca con 490 NMP/100mL, este último es el valor más alto encontrado; aguas arriba se encuentra ubicada población y campamentos de empresas mineras. La categoría A2 no tiene un valor para este parámetro. Los resultados encontrados en las cinco muestras están por debajo de los valores que establece la categoría D1 (2000 NMP/100mL) para riego y D2 (1000 NMP/100mL) para bebida de animales.

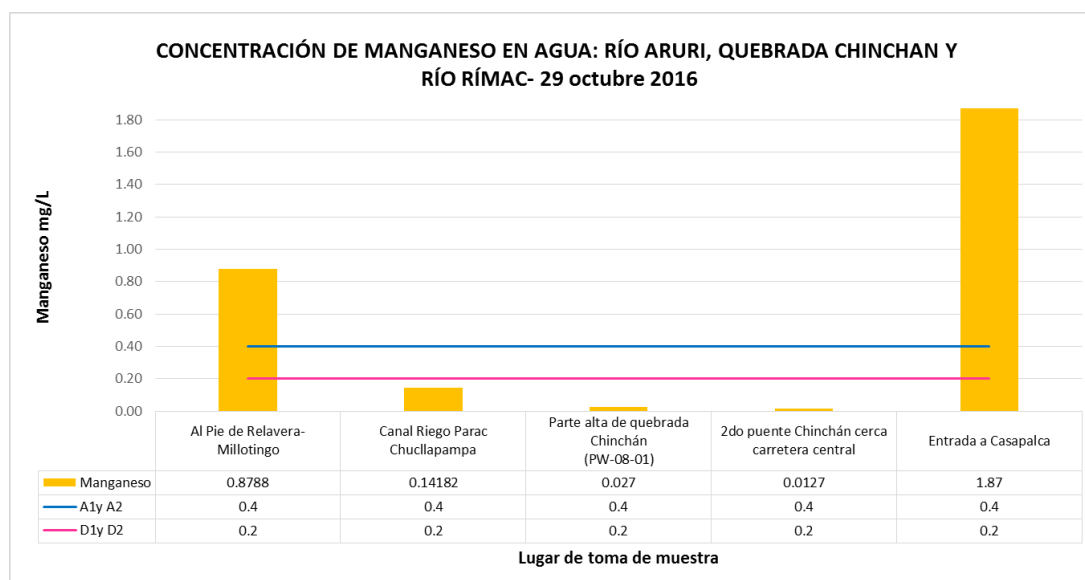
CONCENTRACIÓN DE MANGANESO: RÍO ARURI, QUEBRADA CHINCHÁN Y RÍO RÍMAC

En el gráfico N° 03 se puede apreciar que hay presencia de manganeso en todas de las muestras de agua, dos de ellas sobrepasan el valor de 0.4 mg/L que establece la categoría A1 y A2 y estas dos sobrepasan el valor de 0.2 mg/L que establece las categorías D1 y D2. Las muestras que sobrepasan las categorías corresponden a la tomada al pie de la Relavera Millotingo con 0.8788 mg/L, y el de la entrada a Casapalca con 1.87 mg/L.

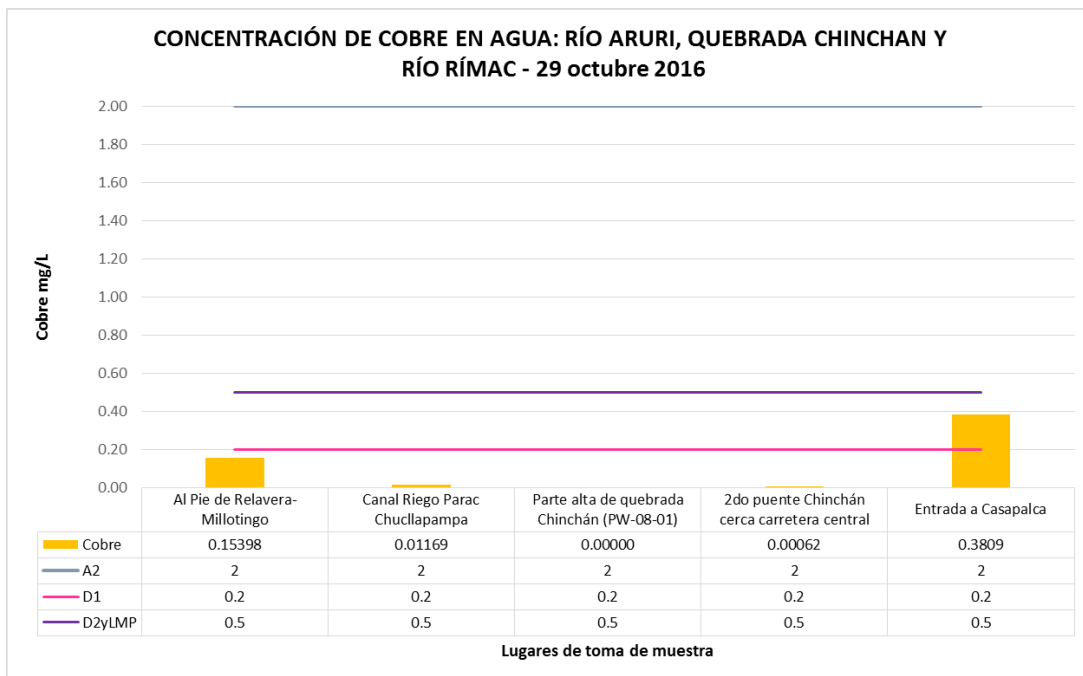
GRÁFICO N° 04
 CONCENTRACIÓN DE COBRE EN AGUA: RÍO ARURI, QUEBRADA CHINCHÁN Y RÍO RÍMAC
 29 octubre 2016

En el gráfico N° 04 se puede apreciar que hay presencia de Cobre en cuatro de las cinco muestras de agua, una de ellas sobrepasa el valor de 0.2 mg/L que establece la categoría D1, la muestra que sobrepasa corresponde al río Rímac en la entrada a Casapalca con un valor de 0.3809 mg/L.

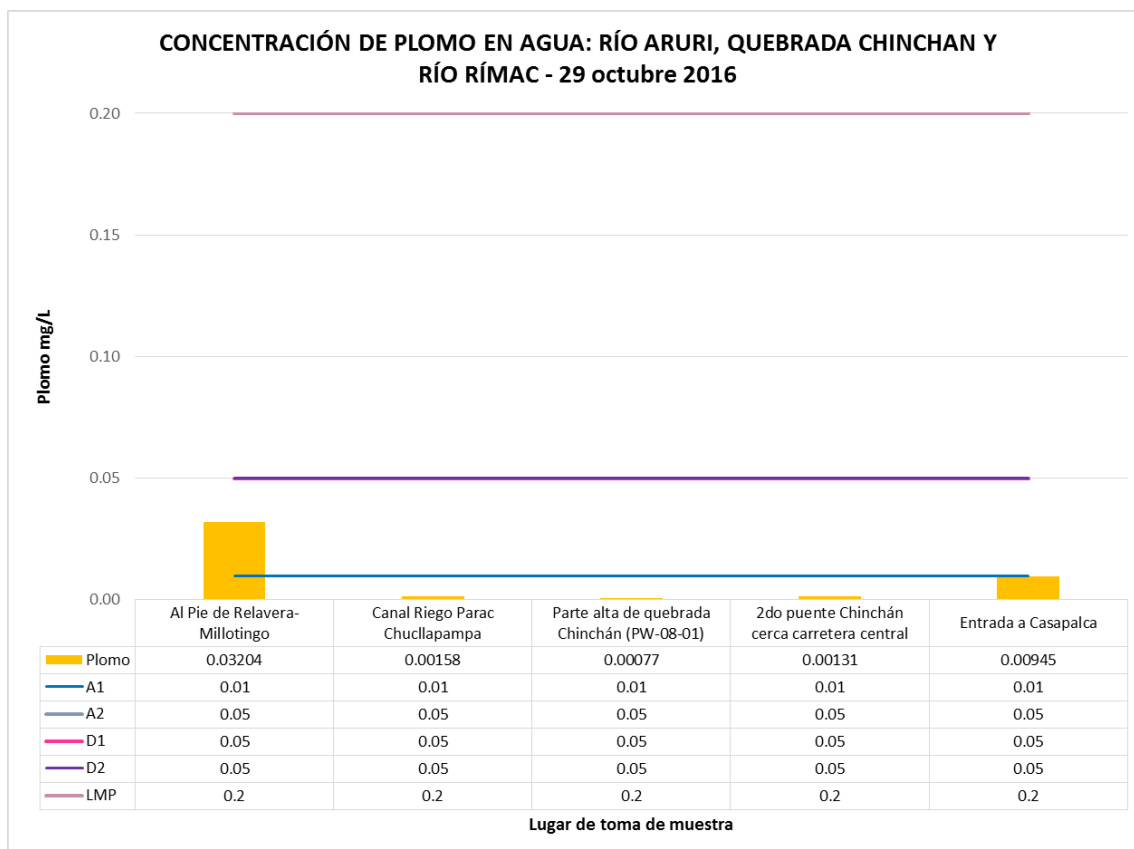
CONCENTRACIÓN DE PLOMO EN AGUA: RÍO ARURI, QUEBRADA CHINCHÁN Y RÍO RÍMAC

En el gráfico N° 06 se puede apreciar que hay presencia de plomo en todas las muestras de agua, en la muestra tomada al pie de la relavera Millotingo presenta un valor de 0.03204 mg/L, sobrepasando el valor de 0.01 que establece la categoría A1 de agua que puede ser potabilizada con desinfección.

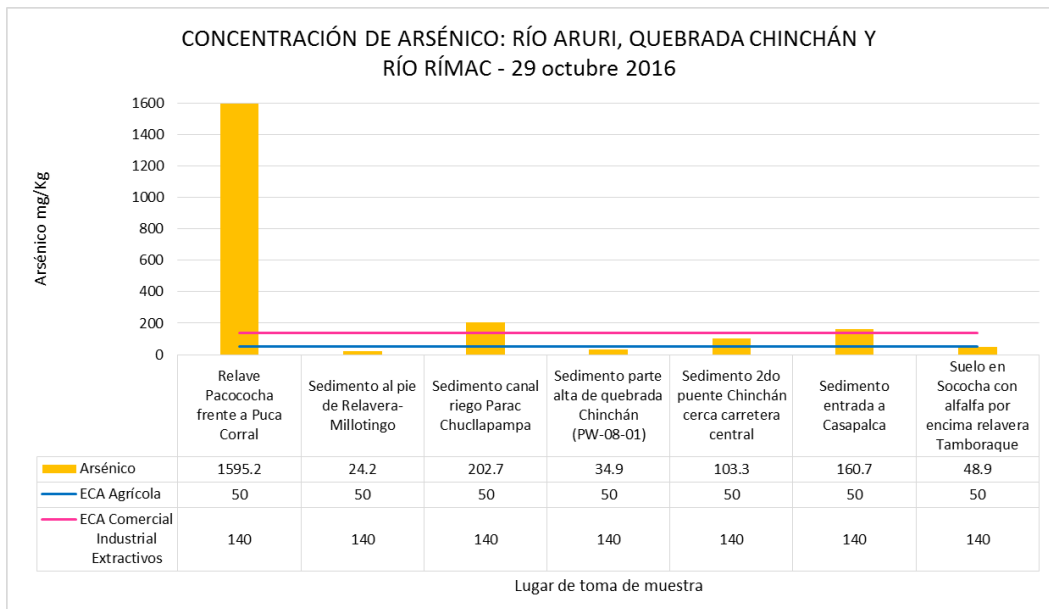
GRÁFICO N° 08

CONCENTRACIÓN DE ARSÉNICO EN SUELO/SEDIMENTO:
RÍO ARURI, QUEBRADA CHINCHÁN Y RÍO RÍMAC
29 octubre 2016

En el gráfico N° 08 se puede apreciar que hay presencia de arsénico en todas las muestras.

La muestra tomada en el relave Pacococha frente a Puca Corral, contiene 1595.2 mg/Kg de arsénico, 11.4 veces el ECA Industrial (140 mg/kg).

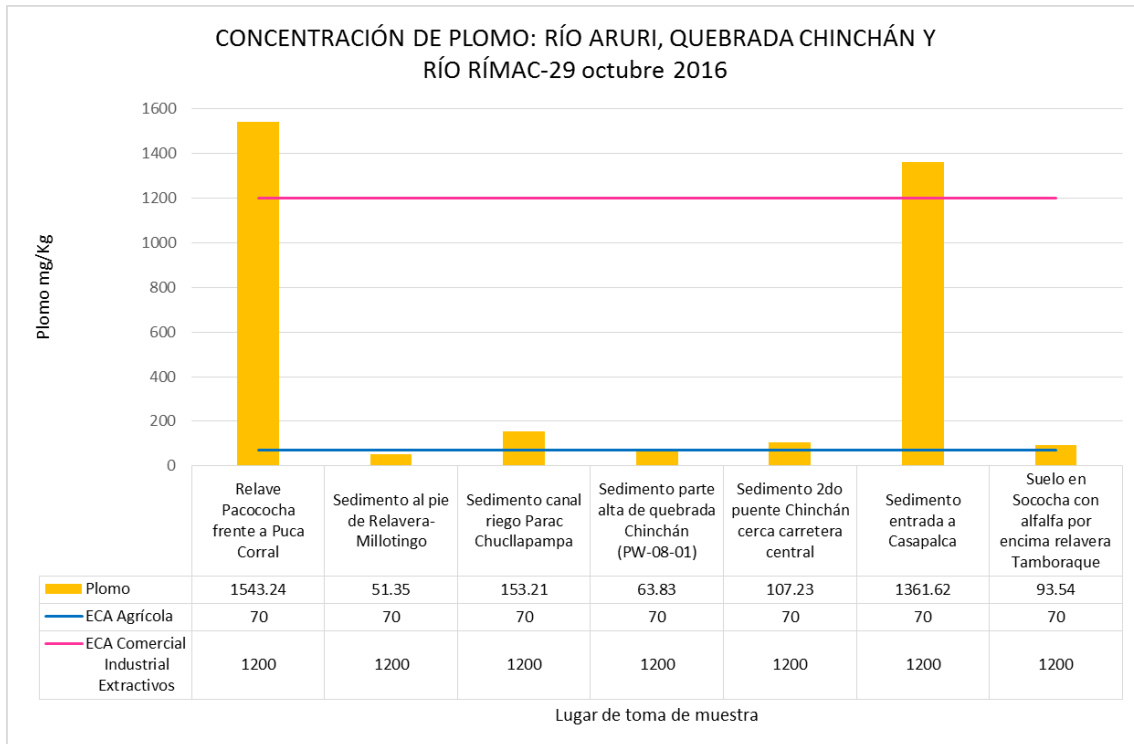
GRÁFICO N° 09
 CONCENTRACIÓN DE PLOMO EN SUELO/SEDIMENTO:
 RÍO ARURI, QUEBRADA CHINCHÁN Y RÍO RÍMAC
 29 octubre 2016

En el gráfico N° 09 se puede apreciar que hay presencia de plomo en todas las muestras. La muestra tomada en el relave Pacococha frente a Puca Corral, contiene 1543.24 mg/Kg de plomo, 1.29 veces el ECA Industrial (1200 mg/kg).

El suelo agrícola en Sococha con alfalfa ubicado por encima de la relavera Tamboraque contiene 93.54 mg/Kg de plomo superando en 1.34 veces el ECA agrícola (70 mg/Kg). Los sedimentos: de canal de riego Parac Chucllapampa (153.21 mg/Kg), del 2do puente Chinchán cerca carretera central (107.23 mg/Kg), están por encima del valor del ECA agrícola (70 mg/Kg de plomo). El sedimento de la entrada a Casapalca contiene 1361.62 mg/Kg de plomo 19.45 veces por encima del valor del ECA agrícola (70 mg/Kg de plomo).

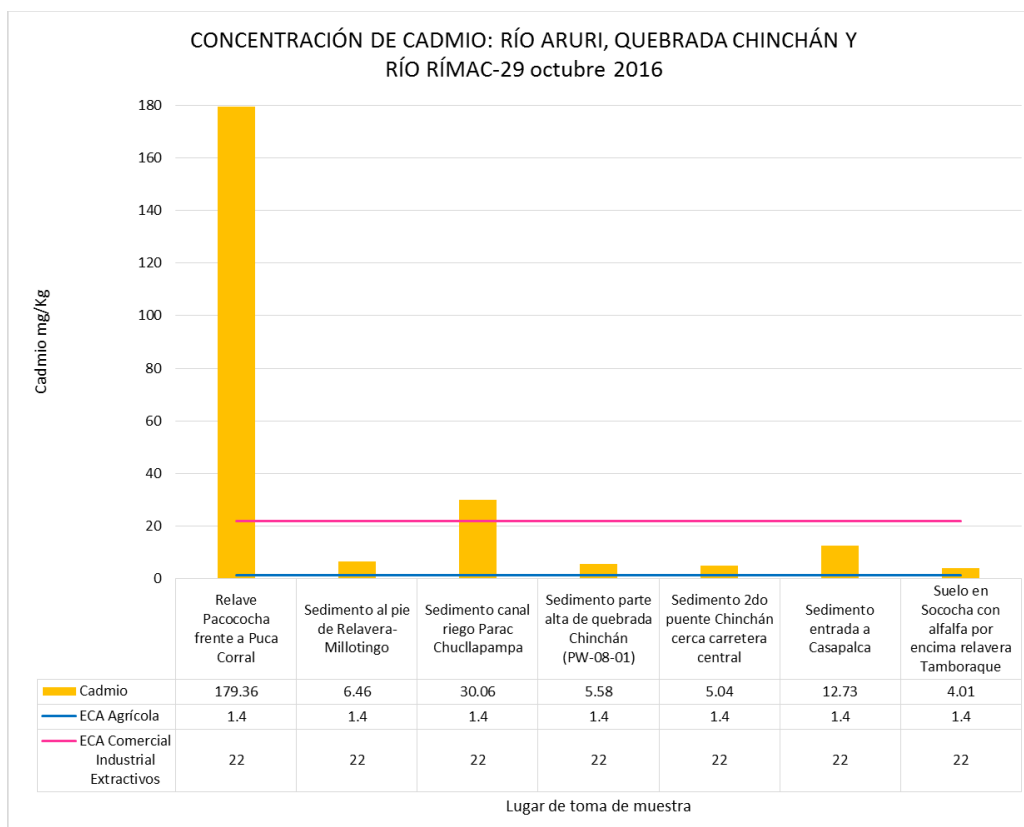
GRÁFICO N° 10
 CONCENTRACIÓN DE CADMIO EN SUELO/SEDIMENTO:
 RÍO ARURI, QUEBRADA CHINCHÁN Y RÍO RÍMAC
 29 octubre 2016

En el gráfico N° 10 se puede apreciar que hay presencia de cadmio en todas las muestras. La muestra tomada en el relave Pacococha frente a Puca Corral, contiene 179.36 mg/kg de cadmio 8.15 veces el ECA Industrial (22 mg/kg de cadmio).

El sedimento del canal de riego Parac Chucllapampa (30.06 mg/Kg de cadmio) esta 21.47 veces por encima del ECA agrícola (1.4 mg/Kg).

El suelo agrícola en Sococha con alfalfa ubicado por encima de la relavera Tamboraque contiene 4.01 mg/Kg de cadmio superando en 2.86 veces el ECA agrícola (1.4 mg/Kg).
