**Evaluación de la Calidad del Agua y
del Suelo en la parte alta de
la quebrada Mayo - Distrito San Mateo
Provincia Huarochiri - Región Lima**

Informe de Resultados

Datos: 19 de Julio de 2015

Marzo 2016

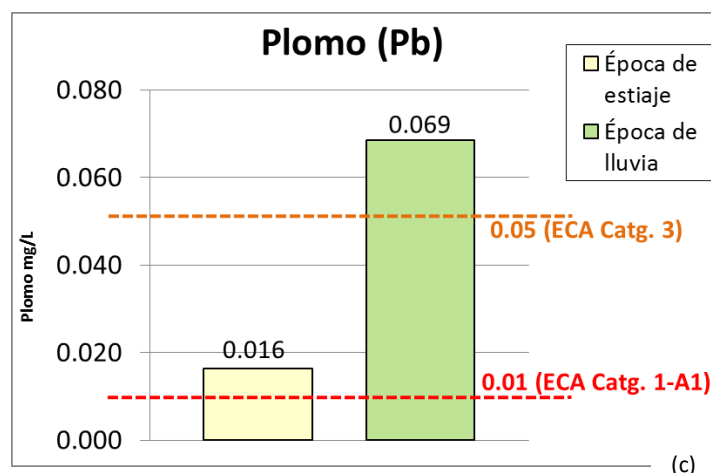
Gráfico N° 1:

(a), (b) y (c) muestran las concentraciones de algunos metales en la quebrada Mayo en los meses de octubre de 2013 y febrero de 2014 correspondientes a la época de estiaje y lluvia respectivamente.

Del **Gráfico N° 1**, se puede observar que la concentración de metales tóxicos como el arsénico, cadmio y plomo, presentes en la quebrada Mayo (R Mayo 1), se incrementa notablemente en la época de lluvia. Esto estaría indicando la presencia de fuentes contaminantes que se activan con el escurrimiento procedente de las lluvias y estas a su vez discurrirían a la quebrada Mayo. Esta información indicaría que en esta quebrada, el mayor impacto sería generado por la relaveras abandonadas presentes en las nacientes de quebrada Mayo que son “lavadas” por las lluvias.

- Los resultados encontrados en el punto QM2 respecto al plomo, cadmio, arsénico y manganeso, que superan los ECAs, van en la misma línea de lo encontrado por la ANA, en 2013-2014 donde los mismos metales también superaron a los ECAs en la parte baja de la

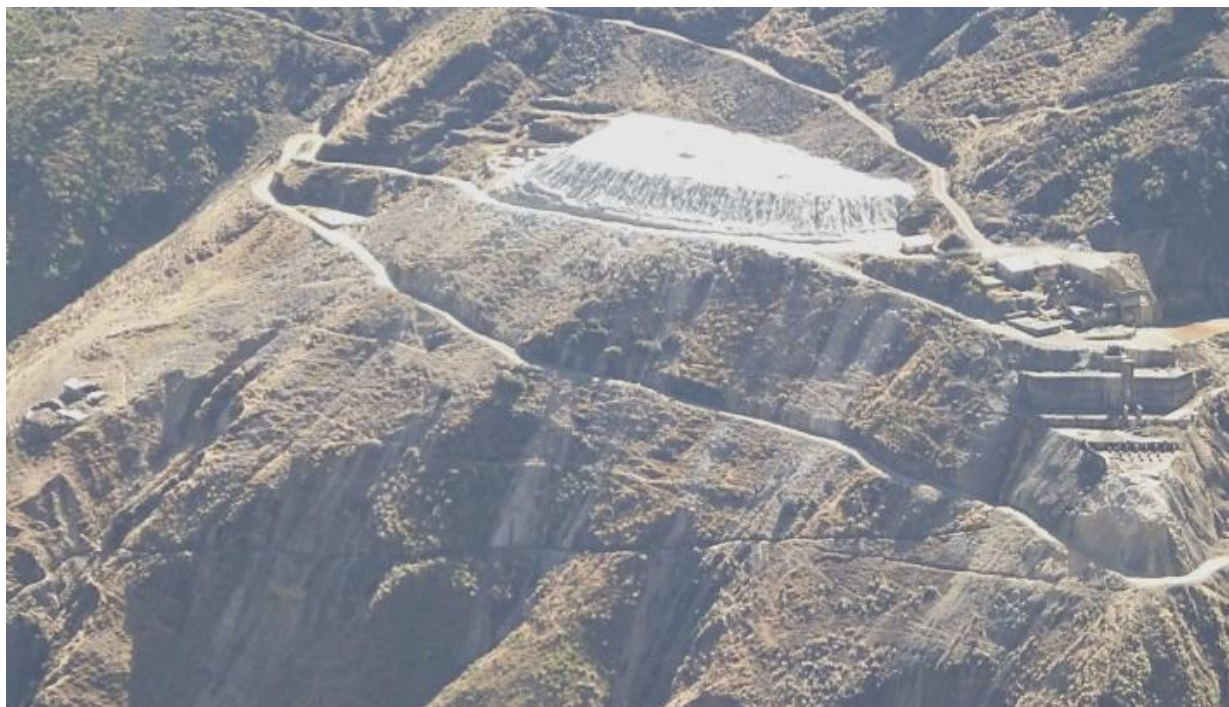
Imagen N° 4:
Vista de relavera abandonada San Donato

La relavera San Donato es, sin duda, uno de los pasivos ambientales mineros más grandes ubicados dentro de la quebrada Mayo y dentro del territorio de la comunidad campesina Viso. Este pasivo minero es de libre acceso para cualquier persona y se encuentra abandonada hace décadas. En épocas de estiaje, los vientos de la temporada removerían y trasladarían los finos de la relavera a pastizales o tierras de cultivo. En épocas de lluvia, el agua lavaría los relaves y este producto es descargado a la quebrada Mayo, en la **Imagen N° 4** se puede apreciar las marcas que deja el agua en épocas de lluvia. Al extremo inferior izquierdo de la imagen, se aprecia una vivienda con un corral de animales. Las zonas aledañas a la relavera son utilizadas como pastizales para cabras y ovejas.

- La muestra de suelo tomada en la relavera San Donato RSD indica que metales pesados como el arsénico, cadmio y plomo están presentes en gran cantidad en esta relavera. La concentración del arsénico sobrepasa lo admitido por los ECAs en 20 veces, el cadmio en 4 veces y el plomo en 25 veces. Esto confirma la preocupación de los comuneros de Viso que ven a la relavera San Donato como un foco tóxico pues este pasivo ambiental minero está expuesto a las lluvias y al viento.

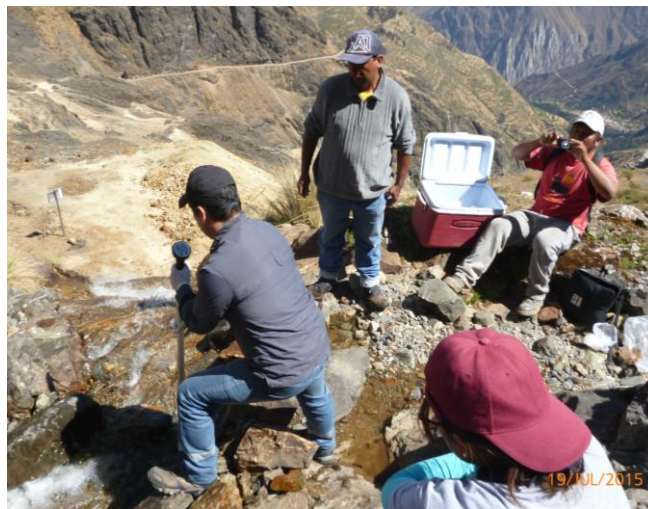
Imagen N° 5:

Personal de laboratorio acompañado de comuneros de Viso midiendo los caudales en el punto QM1 de la quebrada Mayo, antes del impacto de los pasivos mineros

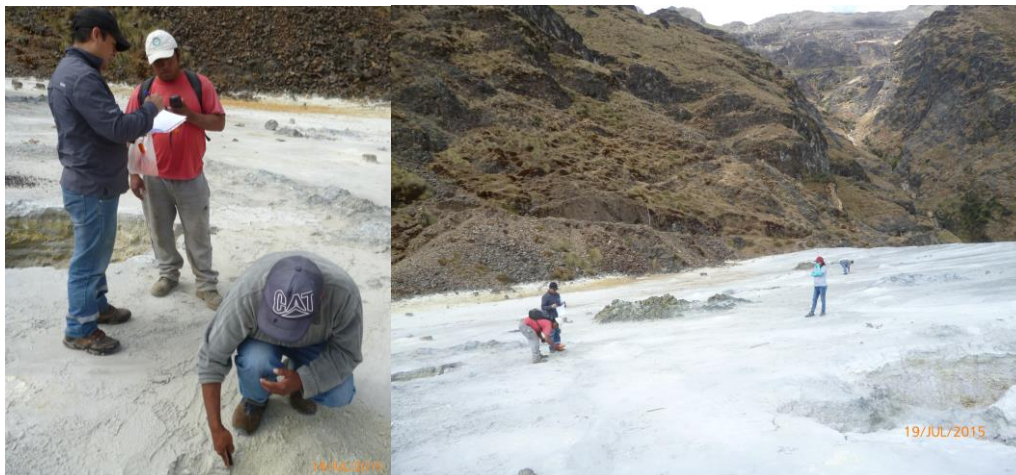
Imagen N° 6:

Personal de laboratorio tomando datos con el apoyo de comuneros de Viso en la relavera San Donato

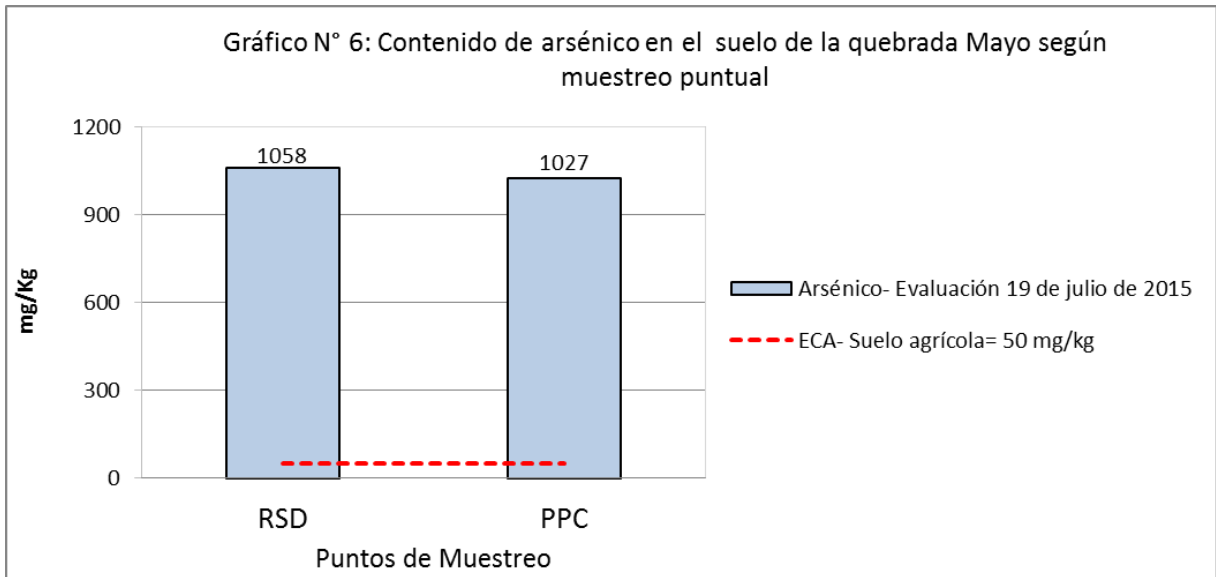
- La concentración del **arsénico** es de 1058.3 mg/kg y supera a lo permitido por el ECA correspondiente al uso agrícola (50 mg/kg).
- La concentración del **cadmio** es de 6.9 mg/kg y supera a lo permitido por el ECA correspondiente al uso agrícola (1.4 mg/kg).
- La concentración del **plomo** es de 1821.1 mg/kg y supera a lo permitido por el ECA correspondiente al uso agrícola (70 mg/kg).

- La concentración del arsénico es de 1026.6 mg/kg y supera a lo permitido por el ECA correspondiente al uso agrícola (50 mg/kg).
- La concentración del cadmio es de 11.5 mg/kg y supera a lo permitido por el ECA correspondiente al uso agrícola (1.4 mg/kg).
- La concentración del plomo es de 643.4 mg/kg y supera a lo permitido por el ECA correspondiente al uso agrícola (70 mg/kg).

A continuación se presentan gráficas sobre los resultados más significativos de los diversos parámetros evaluados. En ellos se comparan los resultados encontrados en la evaluación con los valores máximos establecidos en los Estándares de Calidad Ambiental (ECA) para Suelo.

- Los resultados encontrados en el punto PPC indican que los pastos aledaños a la relavera San Donato no son aptos para la agricultura o para el pastoreo, por la presencia de arsénico, cadmio, plomo y zinc en concentraciones mayores a las permitidas por los ECAs.

- Existe un detalle particular que indica que la concentración de casi todos los metales es bastante más alta en el punto PPC (pastizales aledaños a la relavera) que en la relavera misma (punto RSD). Esto significaría que con el viento y con la lluvia se trasladan una gran cantidad de finos desde la relavera hasta los pastizales cerca de la relavera y luego hacia la quebrada Mayo.
